Restaurering og reetablering av myr

Studietur til Skottland

Studietur til Skottland: Restaurering av myr og veibygging i myr

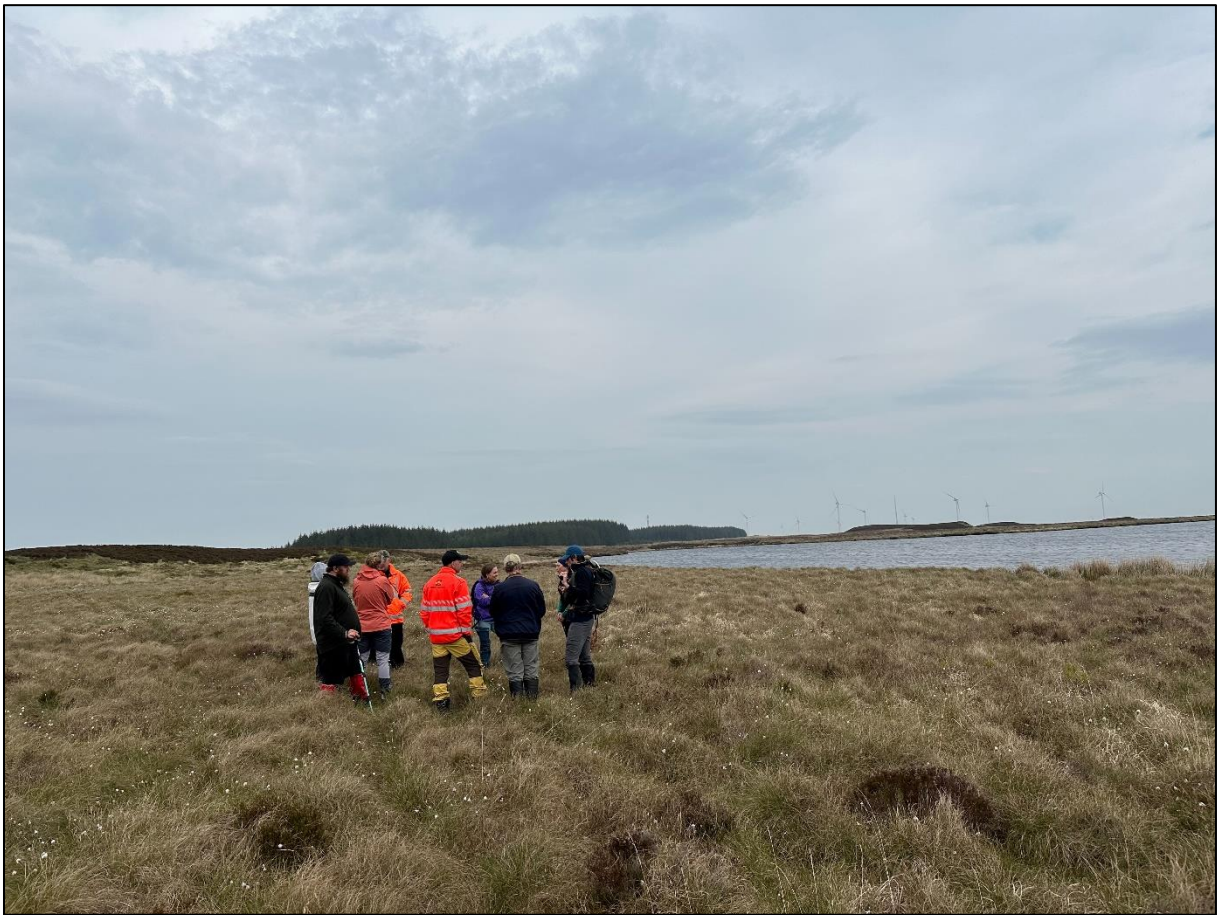
En av de viktigste bidragsyterne til at et myrområde skal være intakt er vannstanden. Det ble befart et stort myrområde (figur 2) som ble restaurert 6-12 måneder tidligere og det viste allerede tydelige tegn på at vannstanden var på riktig nivå. Det har vært en rask tilbakeføring av myrens tilstand, og det ble poengtert at myren i utgangspunktet var semidrenert. Myren var altså ikke helt drenert, og restaureringen hadde bidratt til å øke vannstands nivået til et ønsket nivå. Myrområdet er privat grunn som har blitt restaurert i samarbeid med NatureScot.

Figur 2: Fagpersoner fra FLS, NatureScot og Statens vegvesen i et restaurert myrområde. Myrområdet var av mye større skala enn det som er vist på bildet.

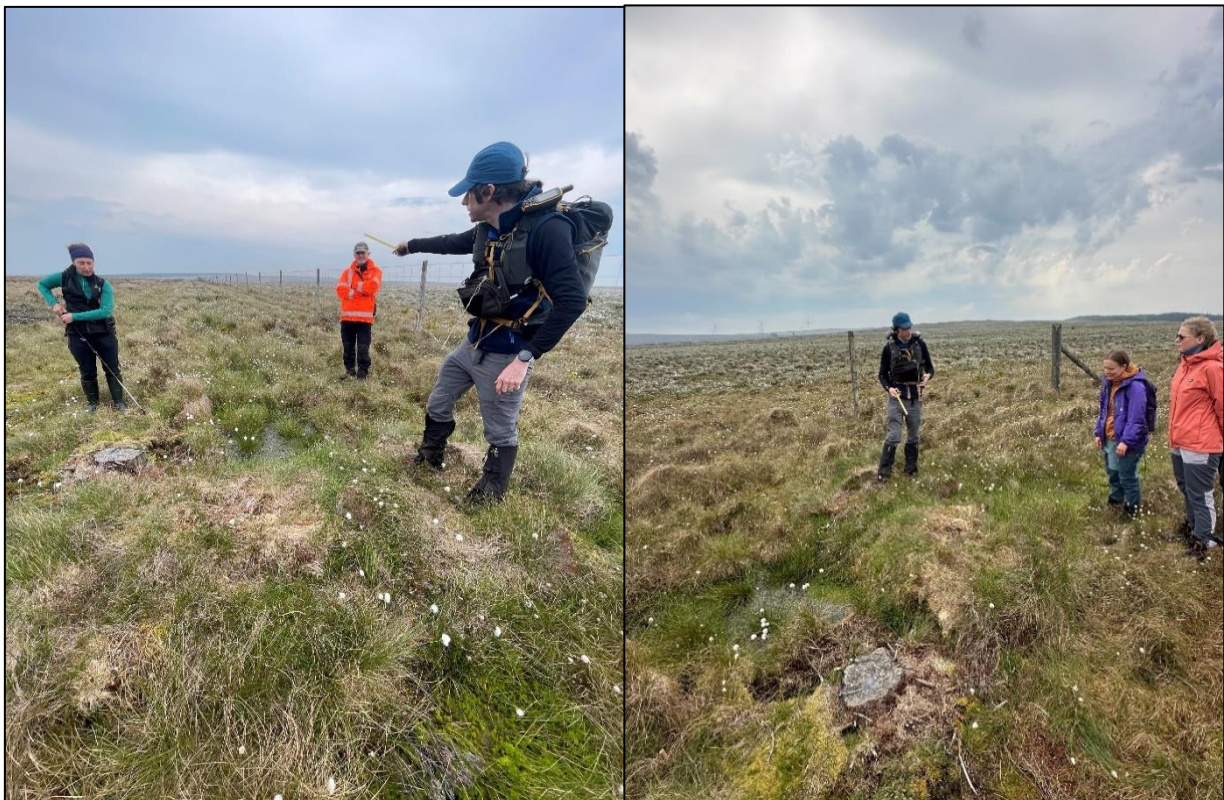
Restaureringsmetodikken som ble brukt i området er å bruke lokale, omkringliggende myrmasser til blokkeringen av de drenerte og grøftede kanalene (Figur 3). I dette området har blokkeringen blitt satt ut med 15 meter avstand. Hensikten med dette er å holde på grunnvannet og unngå at vannet dreneres ut. Dette er lignende metode som Statsforvalter i Innlandet bruker.

Figur 3a, b: a) Personen til høyre står på en blokkering i en drenert kanal. Legg merke til at blokkeringen ligger høyere i terrenget enn myren rundt. b) Samme blokkering, men fra en annen vinkel.

Det bør utføres nøye vurderingen av hvor blokkeringene skal plasseres, spesielt i et område med dreneringskanaler som ligger nærme hverandre og går på tvers av en skråning. Selve blokkeringen med myrmasser bør utføres der grøftekanalene er smalest. Jo brattere stigningen er, jo tettere må blokkeringer plasseres. I henhold til retningslinjene fra NatureScot så kan mellomrommet mellom blokkeringene være maksimum 15 m hvis helningen er lavere enn 1 grad. Dette funker å gjøre i drenerte grøfter som er mindre enn 1,5 meter bred og 1,2 meter dyp.

Denne metoden bør ikke brukes dersom dreneringen har skåret seg helt ned til minerallaget. I et slikt tilfelle bør det brukes andre masser til blokkering eller en annen restaureringsmetodikk. For å unngå at vannet strømmer over toppen av blokkeringen bør oppbygningen av blokkeringen være noe høyere enn høyden på den drenerte kanalen. Det er viktig at blokkeringen med myrmasser er godt nok komprimert slik at ikke vann renner gjennom massene.

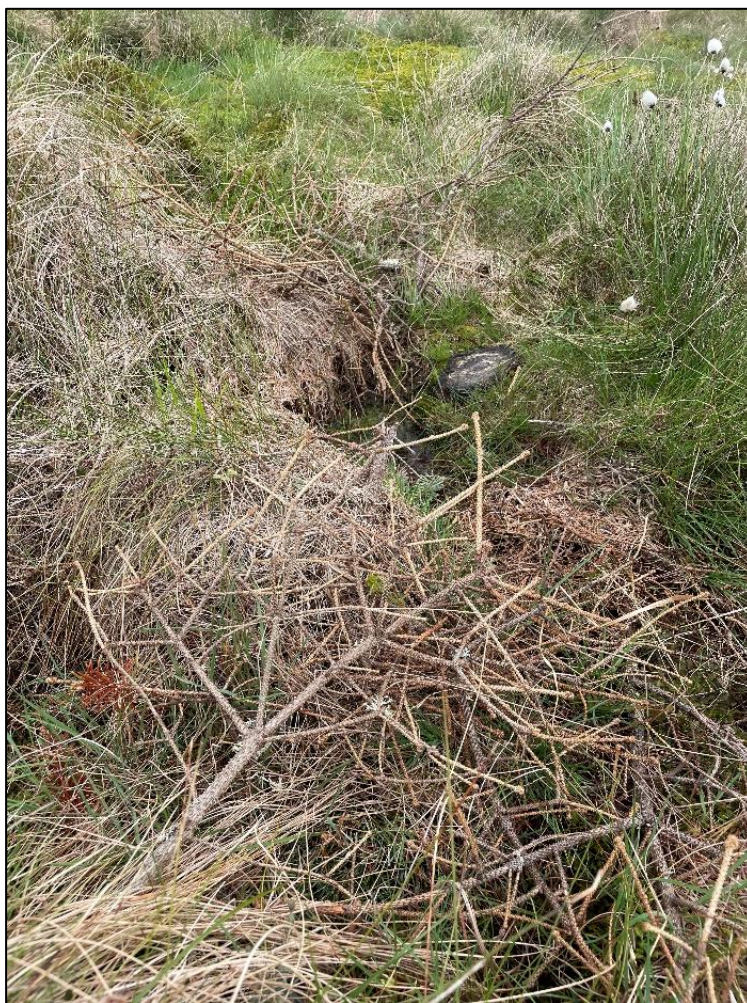
Noe mindre greiner og tremateriale kan bli liggende der det blir hogd ned og kan bidra til at torvmosen vokser tilbake (reduserer eksponering mot sol og vind) (Figur 4). Det blir også gjort av praktiske grunner, da det kan bli mye tremateriale som må fraktes bort om det ikke skal bli liggende. I utgangspunktet bør store mengder tremateriale fjernes fra området

Figur 4: Kvist og kvast blir liggende etter hogst i det restaurerte myrområdet.

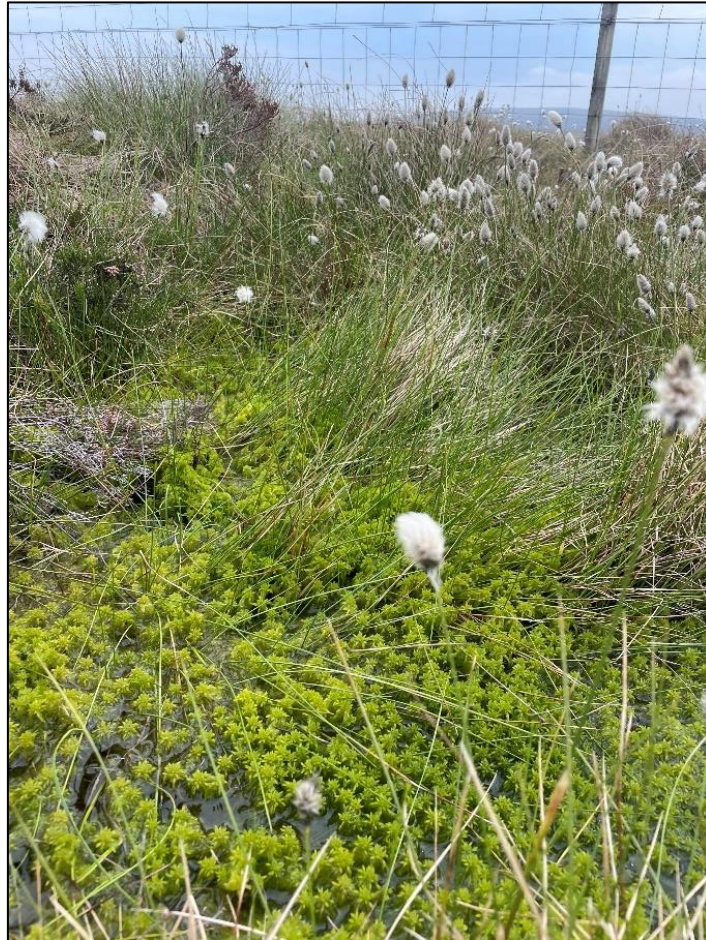
I den tidligere drenerte kanalen, som på befaringstidspunktene hadde høy vannstand, har det kommet til «riktig» myrvegetasjon. Som vist på figur 5 under vokser det torvmose (Sphagnum), dette er en moseart som vokser i surt og fuktig miljø. De fleste vokser på myr og danner torv.

Figur 5: Rikt med torvmose og myrull med høy vannstand (Sphagnum).

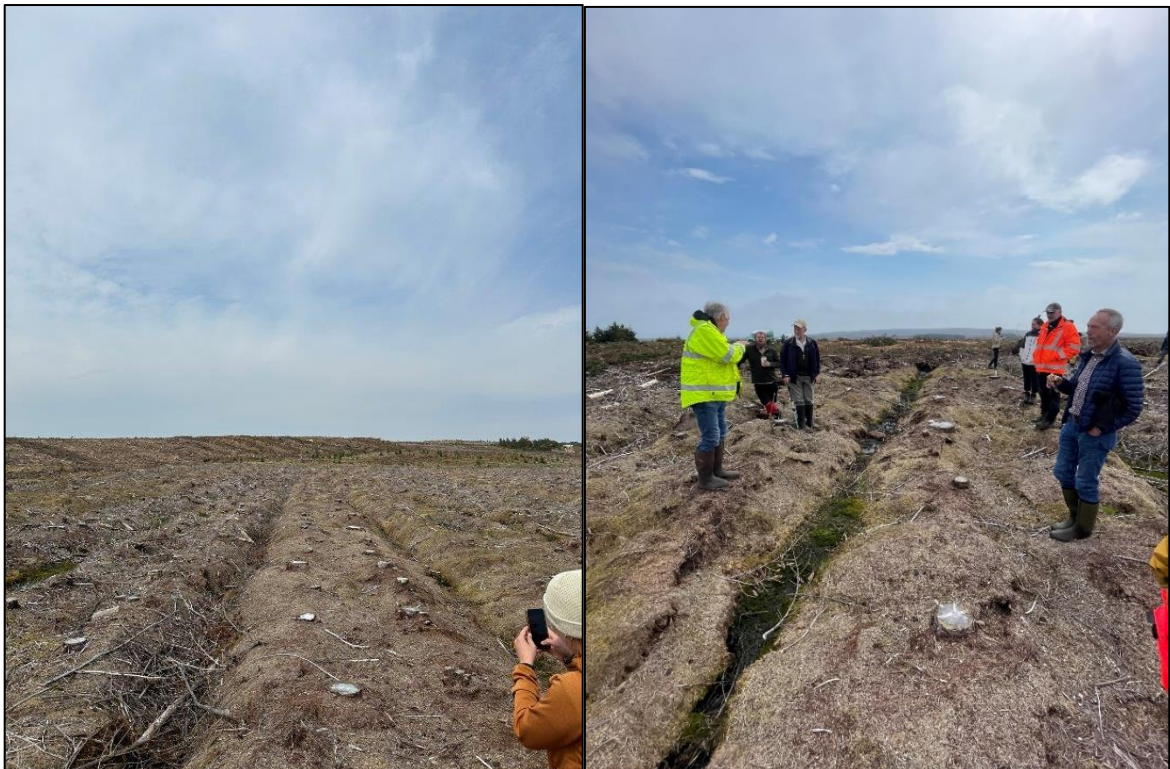
I felt ble det vist ulike stadier av en restaureringsprosess. Første lokasjon var nylig hogd og viste tydelig hvor mye av områdene som var drenert og hvor lite trærne har vokst de siste 40 årene (Figur 6).

Figur 6a,b: Tilbakeføring fra skog til myr, rett etter hogst. Legg merke til dreneringskanalene og hvor tett de ligger.

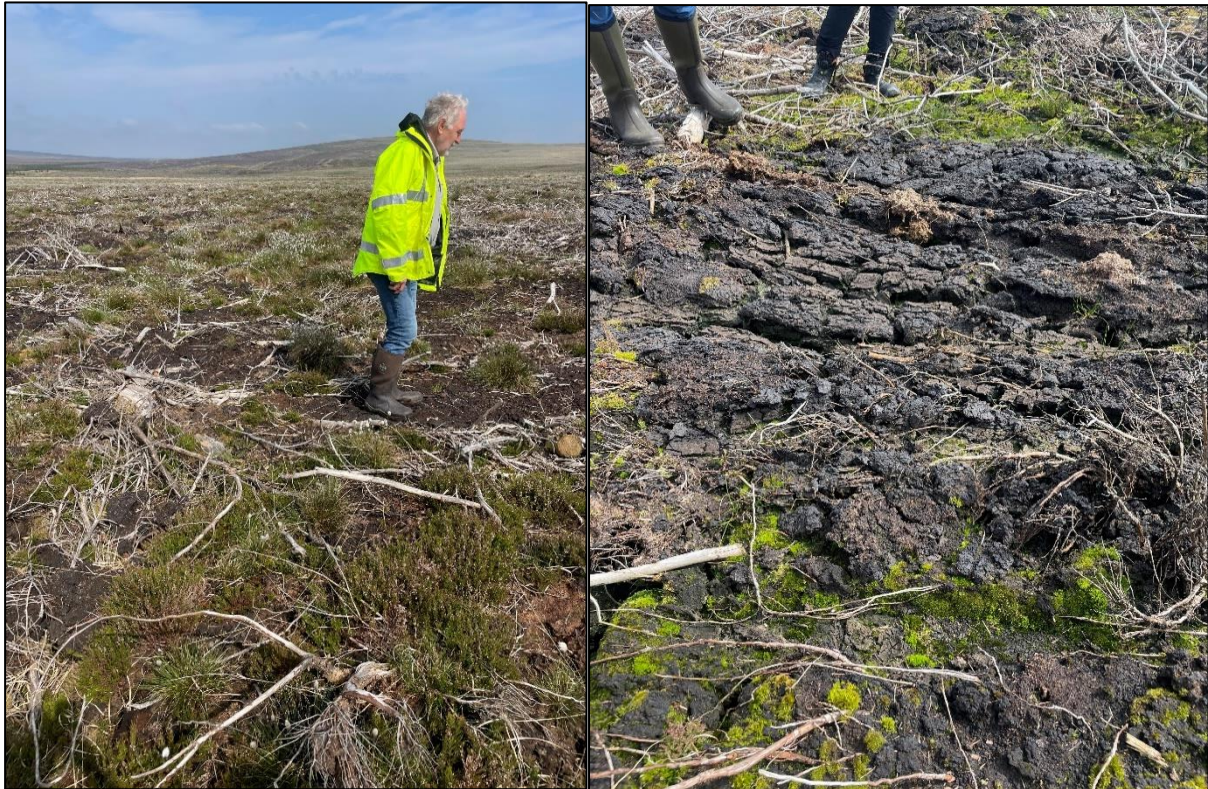
Vi gikk deretter videre til et annet myrområde, som også det er benyttet «forest to bog» metoden på, hvor det har gått 2 år siden det ble gjennomført (Figur 7a). Her ser man at kanalene er tettet igjen og det har kommet vegetasjon på toppen. Det ble påpekt at området er for tørt, noe som kan sees ut ifra hva slags vegetasjon det er på toppen (eksempelvis mye lyng og lite torvmose). Det var noen partier hvor topplaget var helt tørket ut (Figur 7b).

Figur 7a,b: 7a) Myrområdet som ble restaurert to år før dette bildet ble tatt. Toppen er jevnet ut og det kommet vegetasjon. Det ble påpekt at området nok er for tørt. 7b) Noen partier viste synlig tegn til uttørring.

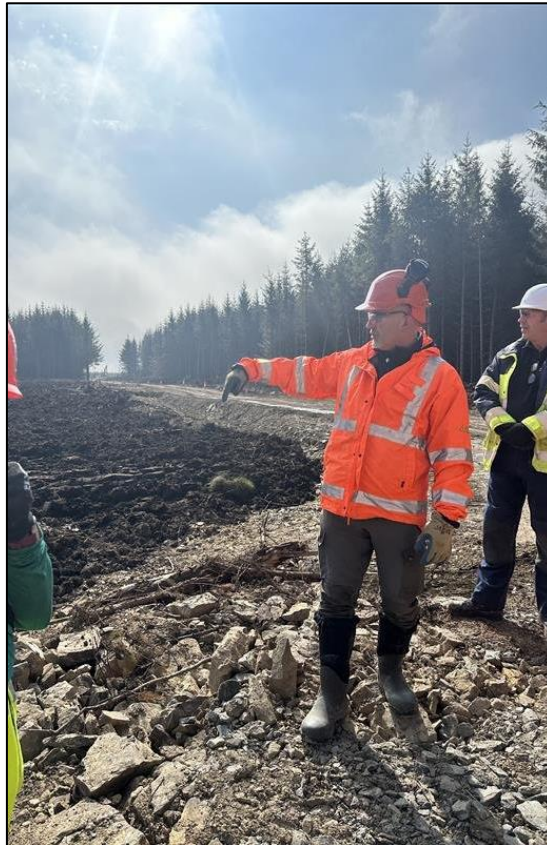
Figur 8: Myrmasse er samlet i grop. Dette viser kun en liten del av reetableringen.

Et større steinuttak har blitt brukt til å fylles opp med myrmasse (overskuddsmasser fra veibygging) (Figur 8 og 9). For å tette bunnen er det lagt 30-40 cm med leire og deretter er det 8-10 meter med myrmasse. Myrmassene har vært mellomlagret ved en av vindturbinene først.

Det er utfordrende å holde myra våt. Det ble kommentert at de ikke tror dette kommer til å funke. Det er ikke et naturlig grunnvannsnivå i området, og de er avhengig av nok nedbør for å få massene våte. Det er usikkert om myrmassene vil kunne holde på nedbøren og bli en nedbørsmyr. Det er også usikkert om det blir noe særlig vekst av ønskede arter.

I et ideelt scenario vil man egentlig legge myrvegetasjon på toppen, men i dette tilfellet har ikke prosjektet tilgang på dette uten å ødelegge eksisterende myrområder. De har valgt å ikke lage en helt flat topp for å skape lommer hvor man kan få tilvekst av arter. En flatpakning av myrmasse på toppene ville gjort det vanskelig for frø å sette seg.

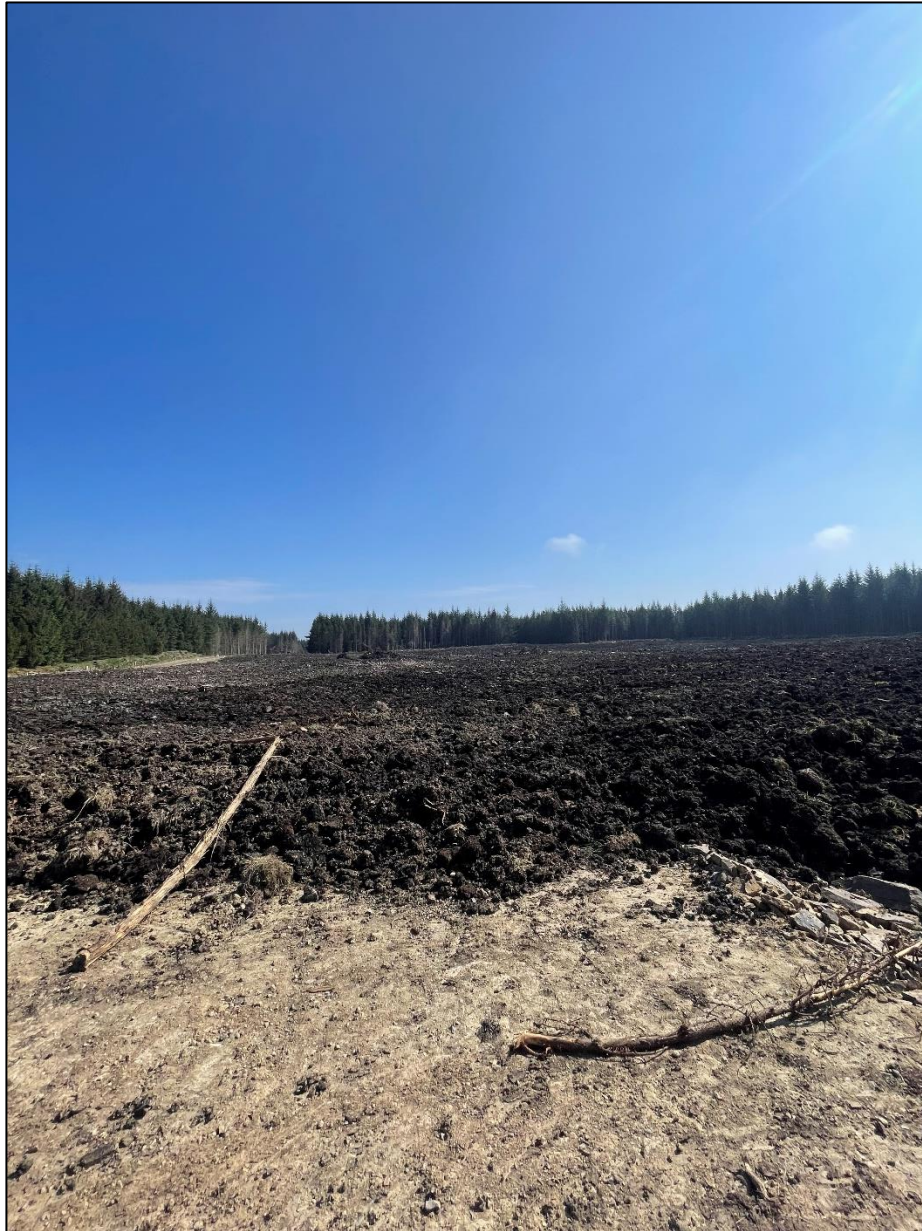
Figur 9: Reetablering av myr dekker et stort område. Her strekker det seg helt bort til skogen, samt lengre til høyre enn hva bilde viser.

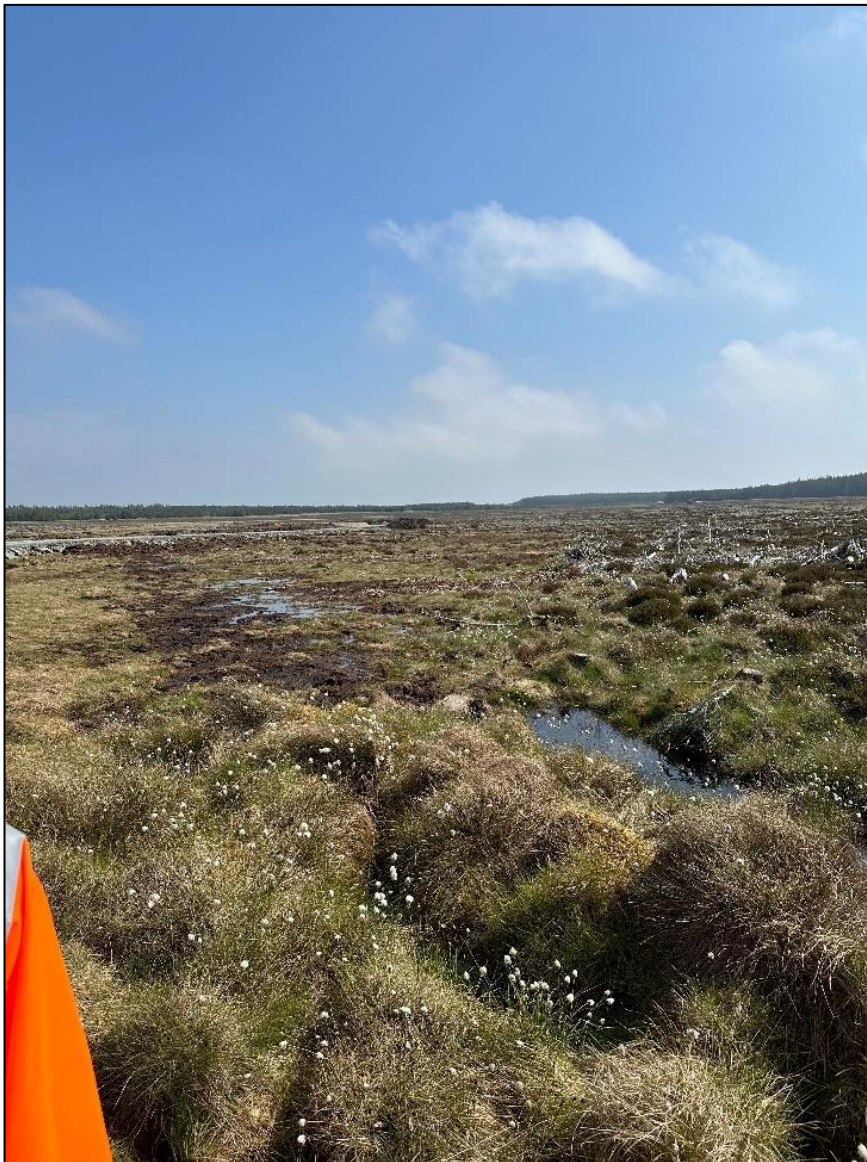
Det aktuelle området ble hogd for 7 år siden og selve restaureringsjobben ble gjort 1,5 mnd før bildene i dette notatet ble tatt (Figur 10). Det var et relativt lavt vannivå i området, det ligger på 1,2 m under bakkenivå. De har delt det inn i flere testområder, hvor det er lagt ulike tykkelser med myrmasser i de ulike testområdene. Det er også et område som jeg er utjevnet uten å tilføye

ekstra myrmasser. Ved befaringstidspunktene var det ikke mulig å se tydelige forskjeller på resultat av restaureringen, dette skyldes at restaureringsjobben er nylig utført

Figur 10: En del av det aktuelle området hvor det testes ulike tykkelser med myrrestaurering.

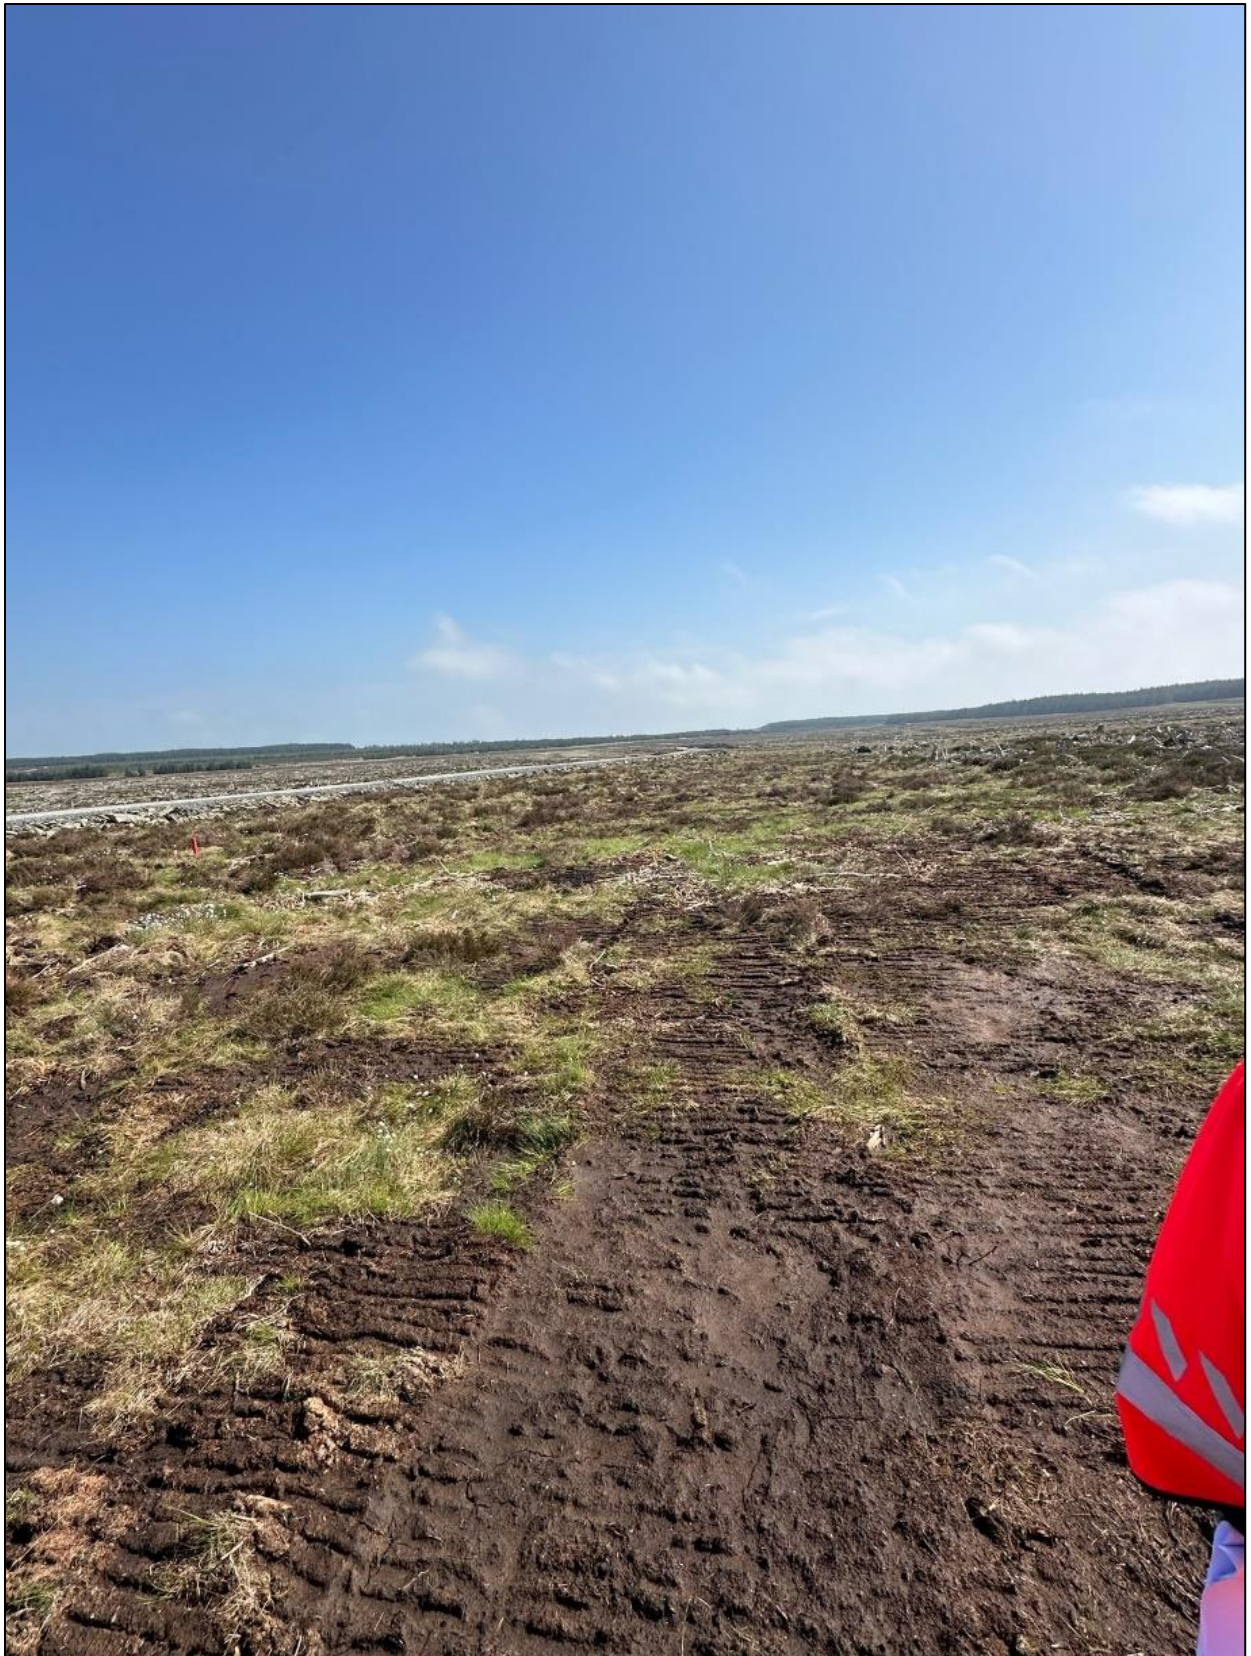
NatureScot påpeker at det er viktig med en erfaren entreprenør og at alle må være med å bidra for å få til en vellykket restaurering. Det er behov for spesielle maskiner, lettvekted og brede slik at de kan bevege seg på myra uten å gjøre for mye skade. De benyttet maskiner som var veide mellom 16-22 tonn. Siden restaureringen er såpass nylig er det fortsatt sport etter beltegraver, og det viser lite inngrep i terrenget (Figur 11). Arbeidet skjer kontinuerlig i en retning, dette for å unngå for mye kompensasjon.

Figur 11: Nylig restaurering viser spor etter beltegraver

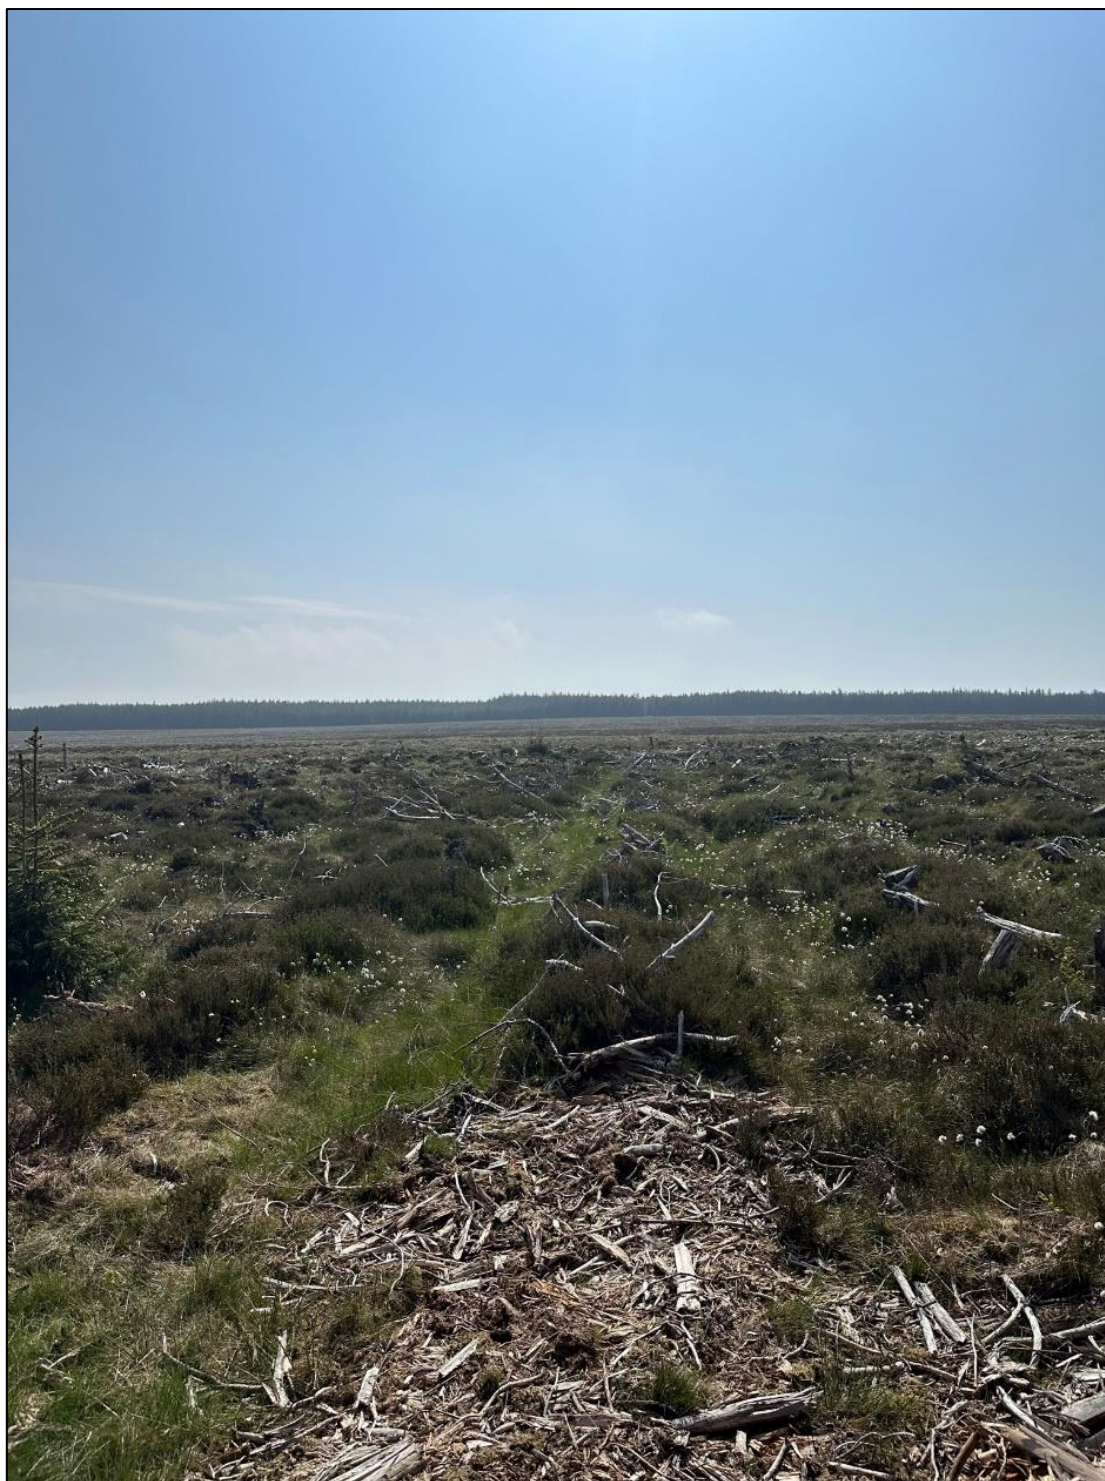
Til sammenligning var det et tilgrensende myrområde som det ikke har blitt gjort noe med siden nedhogging av trør på området (Figur 12). Det er altså fortsatt drenert.

Figur 12: Bildet viser et område hvor skogen har blitt fjernet, men det har ikke blitt gjennomført restaurering. Legg merke til torvmose i grøftepartiene og lyng i midtre partiene.

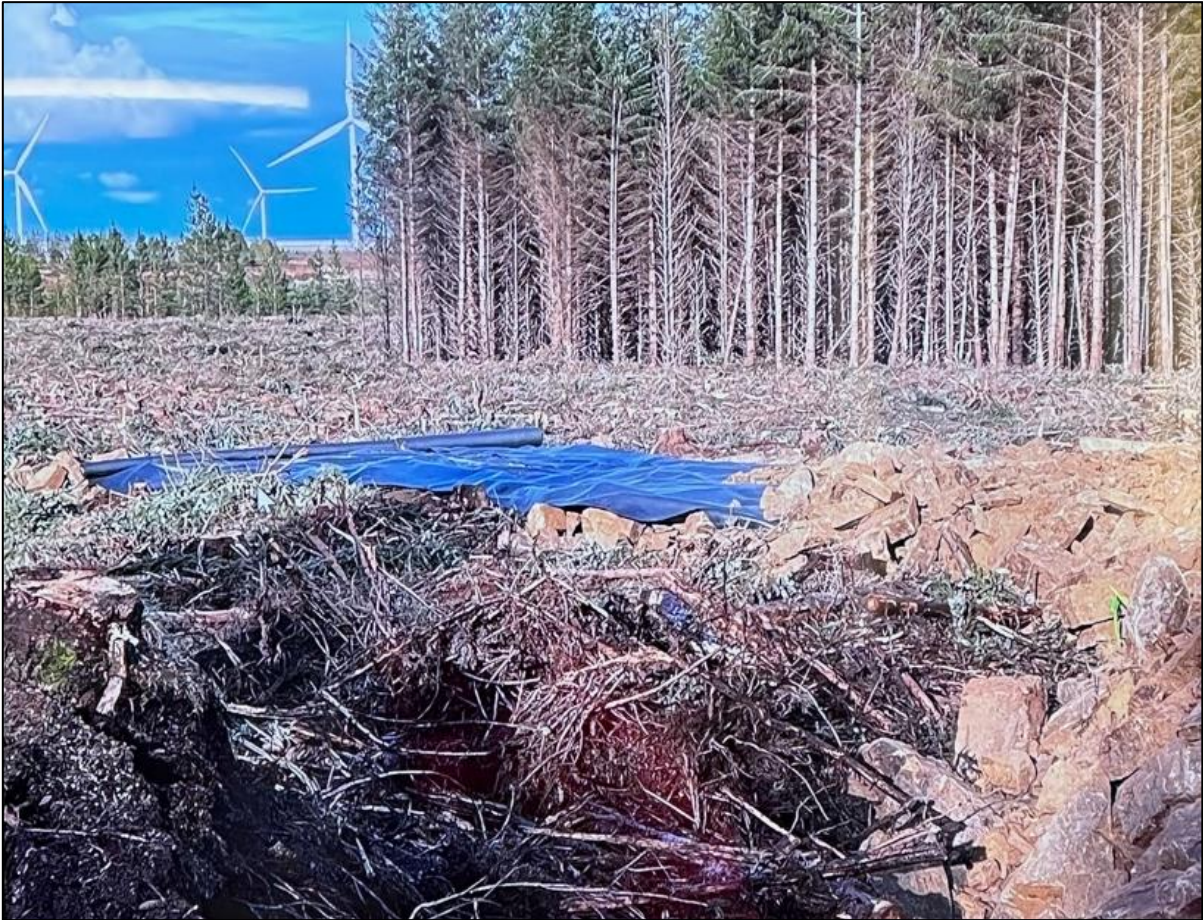
Tilkomsveiene til turbinene er bygget på myr, kjent som «flytende veier». Dette innebærer at myrmasser ikke fjernes, men at det legges store steiner etterfulgt geotekstil/geonett (Figur 13). Deretter legges det ett nytt lag med stein. Det legges også inn vannrør for drenering. I spesielt våte områder er det behov for doble lag med geotekstil og dette legges ut med en 20 tonnsvare gravemaskin. Over tid vil vegen synke, dette er synlig på eldre anlegg (Figur 14).

Figur 13: Bilde av bilde tatt av Farrans, vist under en presentasjon på dag 2. Legg merke til geotekstil som legges oppå steinlaget. Deretter legges det igjen et steinlag oppå geotekstilen.

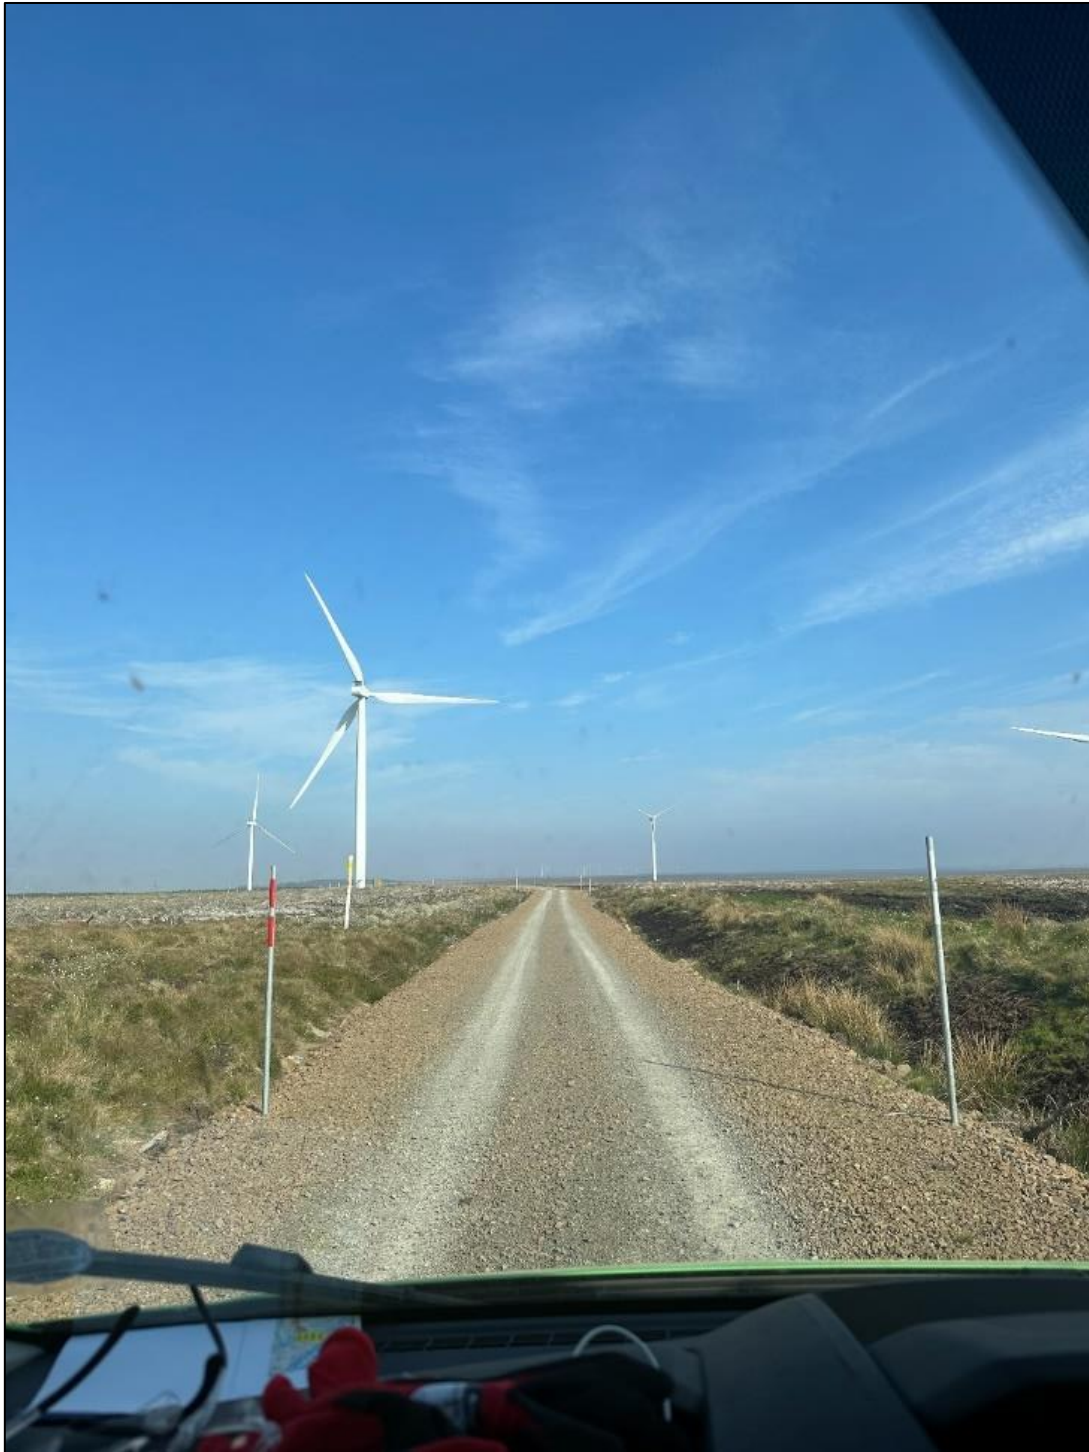
Figur 14: Flytende vei i ferdig utbygd vindmøllepark. Vegen har sunket siden etablering.

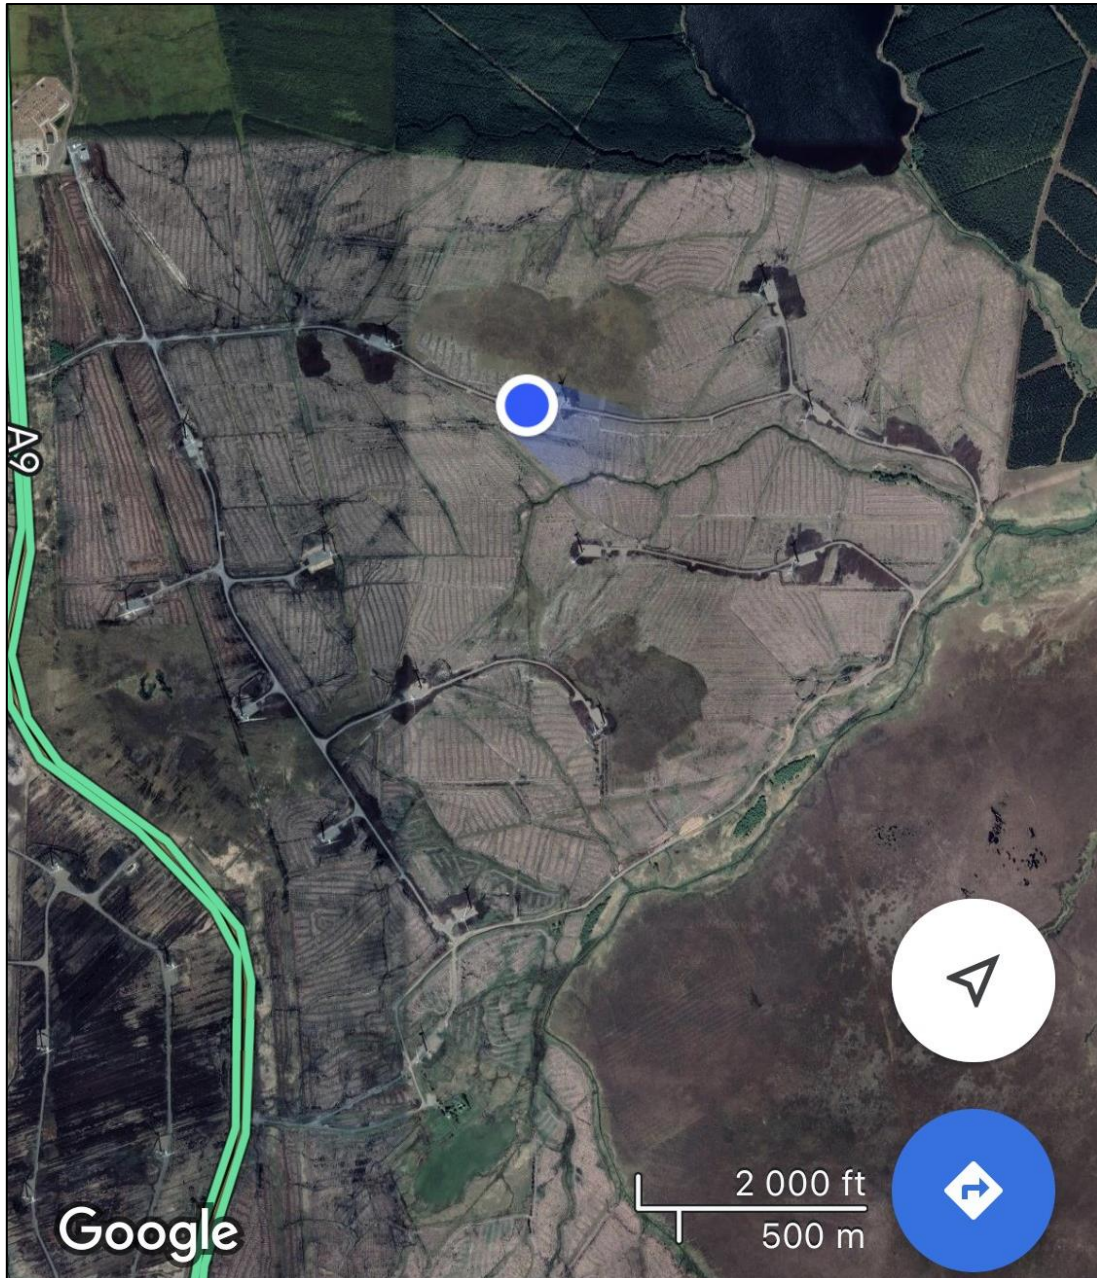
Den ferdigbygde vindmølleparken er ca. 500 hektar stor, tilsvarende 500 fotballbaner (Figur 15). Før det ble vindmøllepark var det ca. 1 million trær som dekket området. Området var da skogsdekket myr, hvor myren er drenert (som beskrevet under dag 1 under «forest to bog»). Alt av trær ble fjernet for å bygge vindmøllepark og arbeid med å restaurere myrområdet ble startet på for 5 måneder siden. Figur 16 viser et bilde som representerer omtrentlig hvordan det ser ut der det har blitt restaurert. Det pågår ikke arbeid i hekkeperiode.

Figur 15: Flyfoto over området på ca. 500 hektar etter hogst, men før vindturbinene kom på plass. Legg merke til de tydelige drenerte kanalene som strekker seg over hele området. Kilde: Google maps

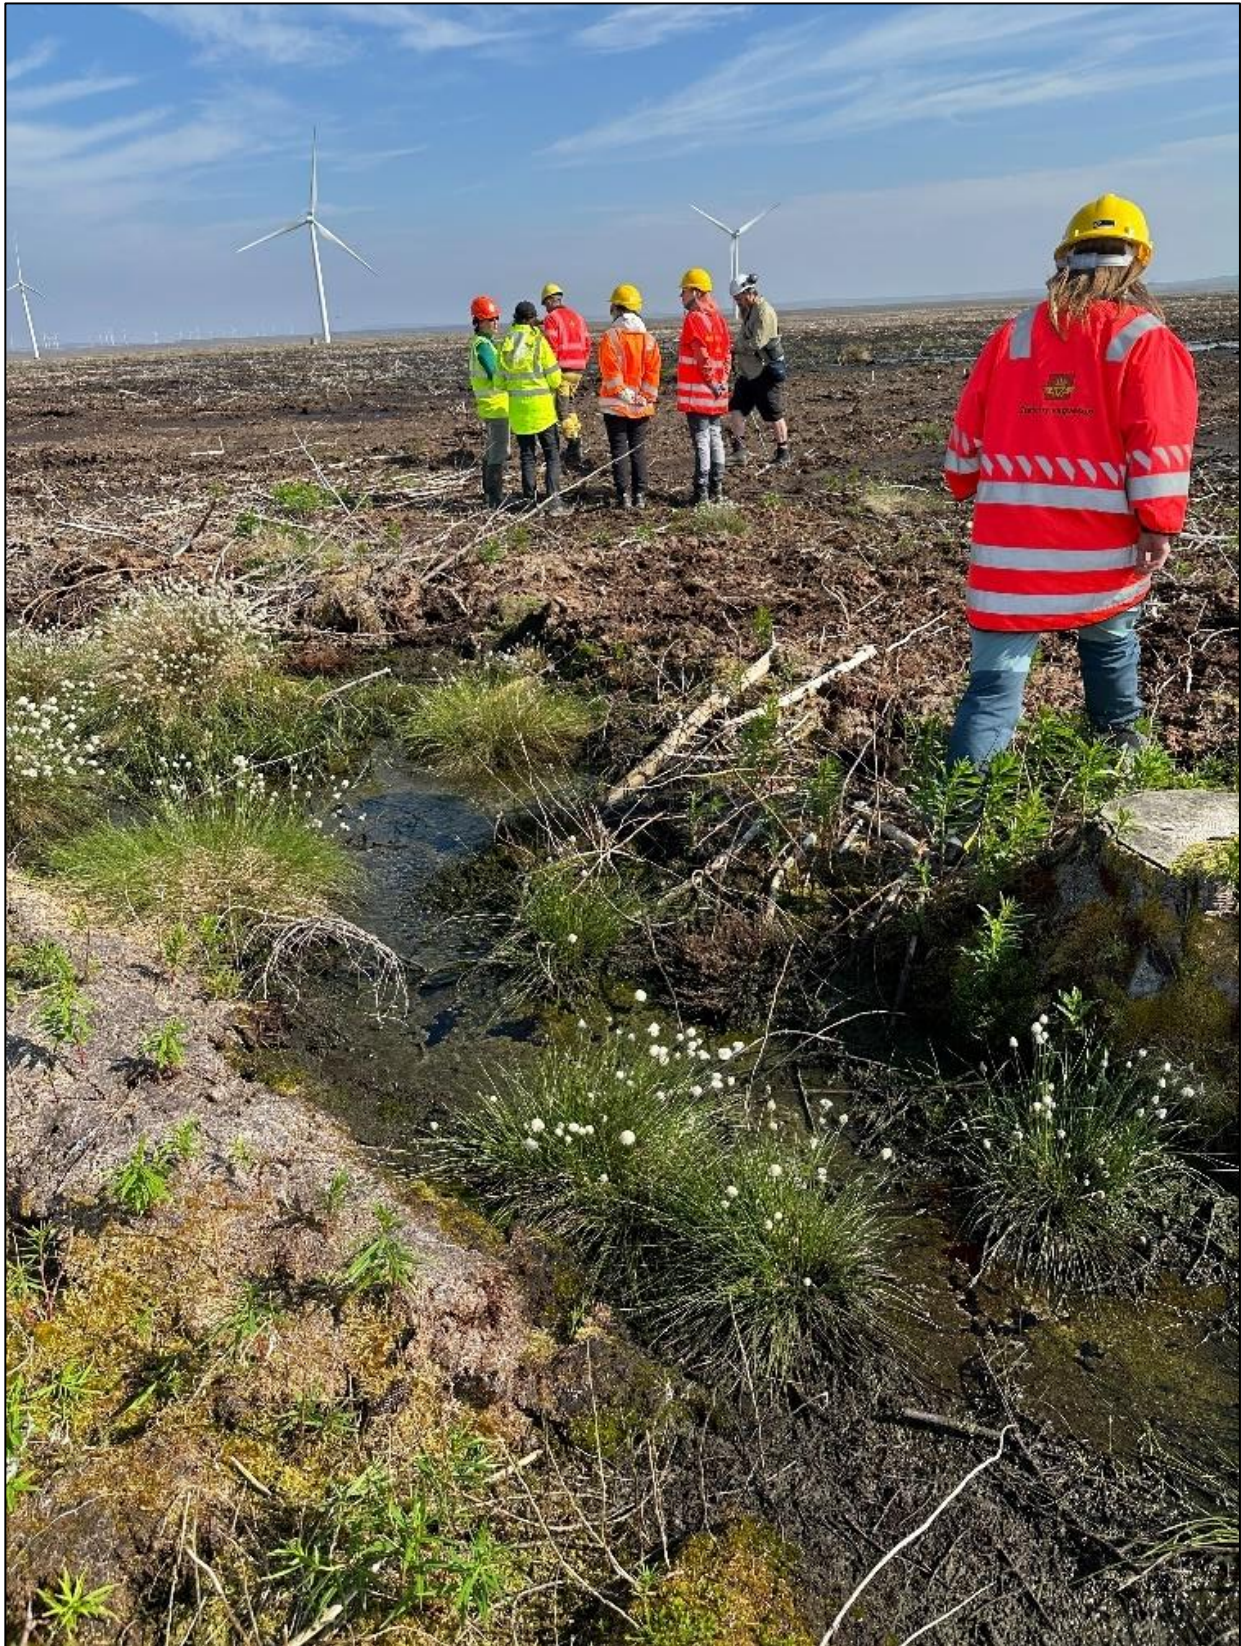
Figur 16: Mye av området har ikke fått særlig med vegetasjon på toppen. Noe torvmose er til stede.

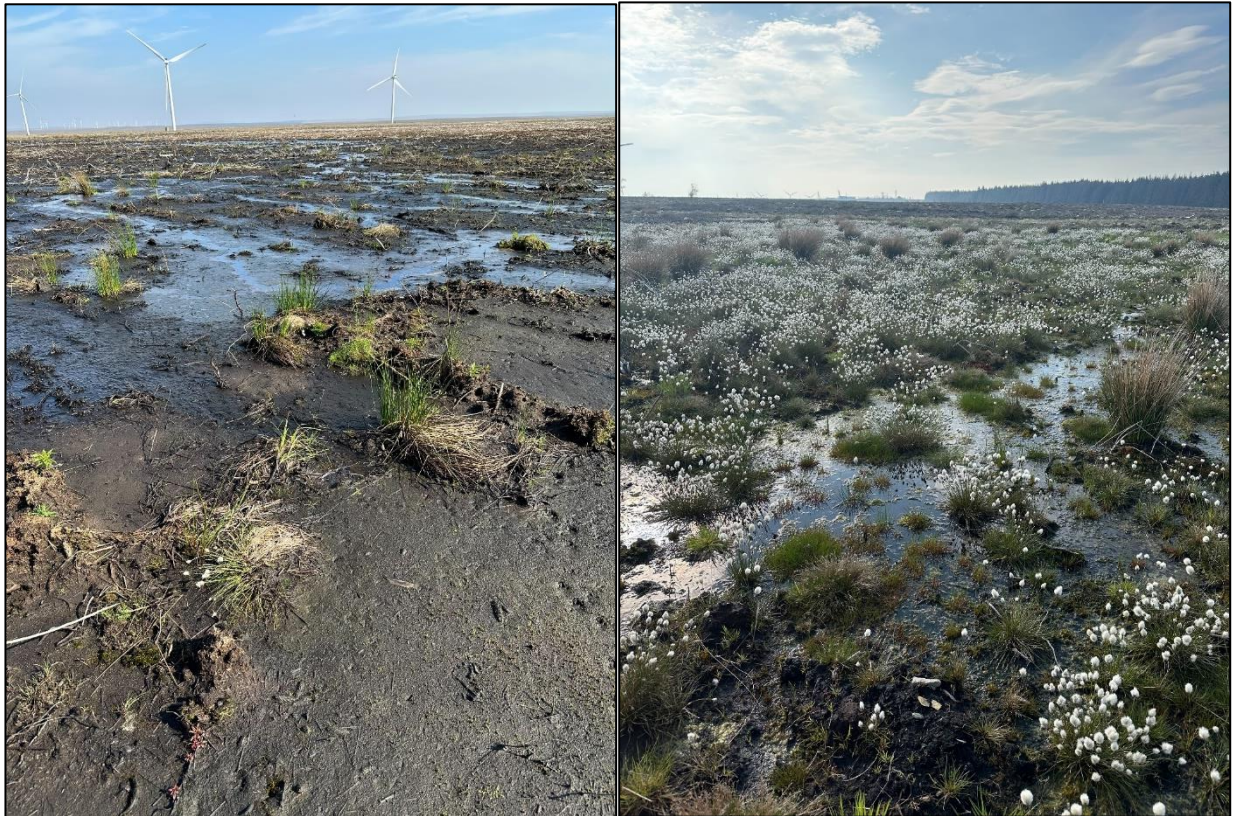
Her har eier av vindmølleparken selv stått ansvarlig for restaureringen i henhold til en «Habitat management plan» hvor det er krav til at utbyggeren utarbeider og følger opp restaurering. Det har blitt gjennomført nesten likt som «Forest to bog», men de har lagt all toppvegetasjon nede i myra (Figur 17a). Manglende vegetasjon på toppen gjør at torven tørker ut og blåser bort med vinden. Teorien til FLS er at øvre del av myren vil forsvinne uten toppvegetasjonen. Samt har de lagt igjen 5 meter buffersone hver 50. meter.

Figur 17a, b: a) Restaurert myr – 5 mnd siden, toppvegetasjon er plassert ned i myra. Lite vegetasjon på toppen av myra. b) Restaurert myr, ukjent restaureringstidspunkt. Plasseringen ligger i et noe lavere område enn omkringliggende terreng og vannet siger fint til. Til sammenligning ligger figur 17a i et høyere område hvor vanne raskere dreneres bort ifra.

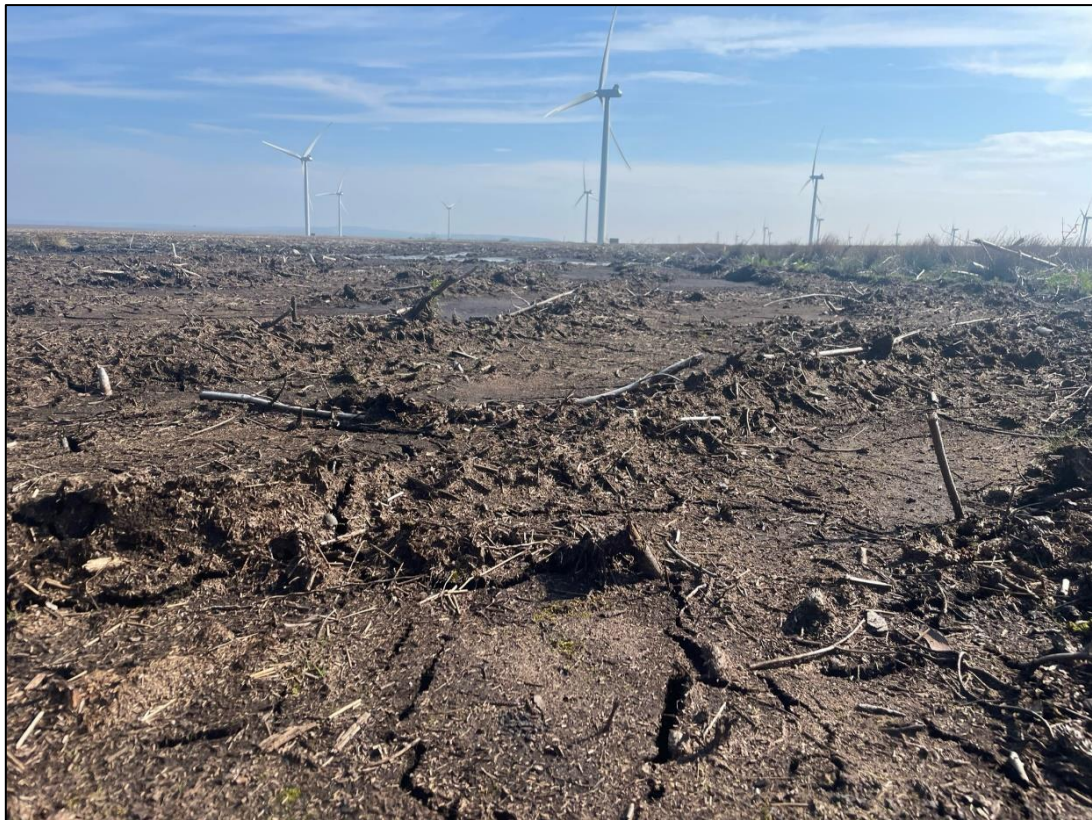
Det må tas i betraktning at restaureringen ble gjennomført for fem måneder siden og at det ved befaringstidspunkt bar preg av varierende resultat. Det var noen åpenbare partier som i toppen var helt uttørket (Figur 18) og deler som våte. Usikker på hva grunnvannstanden i området var,

og hvorvidt de våte partiene kommer av forhøyd, lokal grunnvannstand eller favorisert hydrologiske forhold for nedbør.

Figur 18: Uttørkede parti i det restaurerte området. Suksessfaktor her er avhengig av at vannstanden økes og at myrvegetasjonen kommer tilbake.
