Restaurering og reetablering av myr

Studietur til Skottland

Studietur til Skottland: Restaurering av myr og veibygging i myr

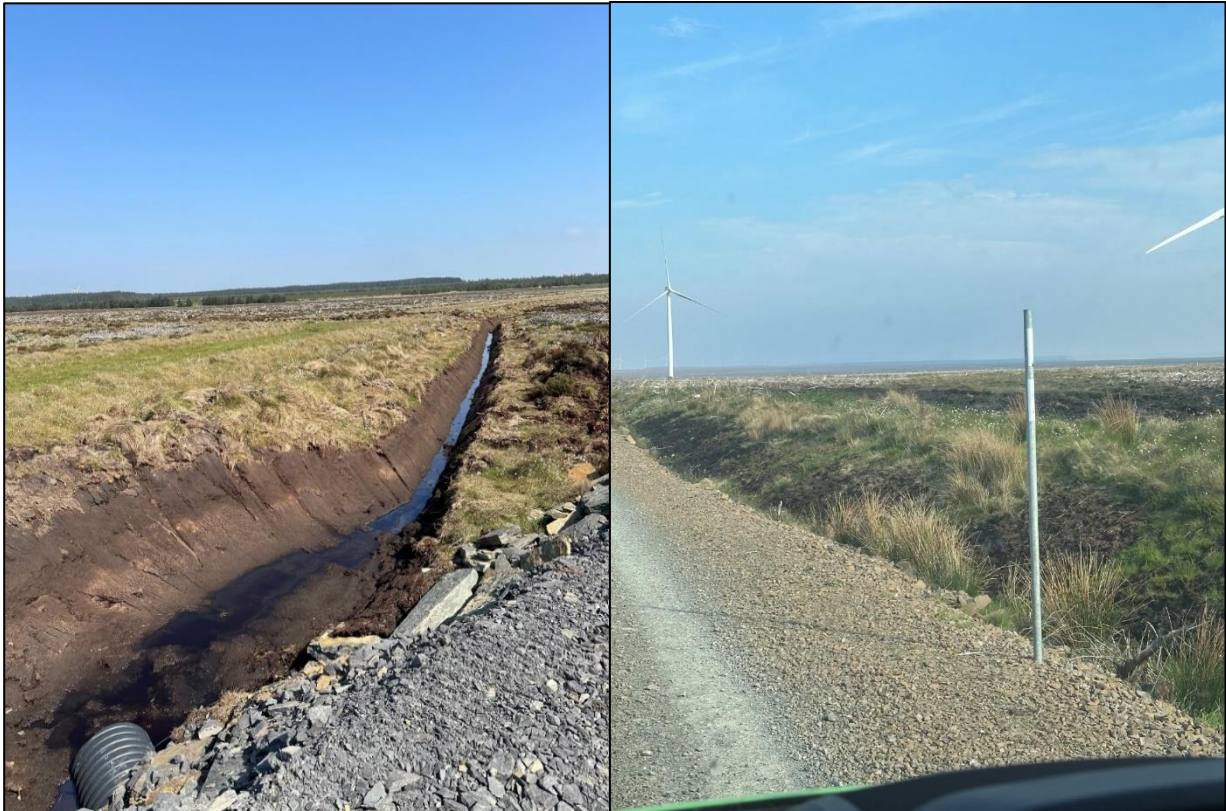
Figur 19a og b viser «Peat hag» hvor en skråning av myr er fri for vegetasjon. Dette gjør at myrmassene tørker fort ut og torv oksideres/blåser bort. En «peat hag» vil dermed kunne få et brattere skråning om nedre torvmasser eroderes bort (av vind eller vann) og for å unngå ustabil skråning bør ikke skråningen være over 33-35 grader. Det er viktig å legge vegetasjon oppå slik at det revegeteres raskere. Hvis det oppstår for bratte myrskråninger, bør det gjennomføres tiltak for å slake ut skråningen. Dette er ytterligere beskrevet her: [Yorkshire Peat Partnership \(yppartnership.org.uk\)](http://yppartnership.org.uk)

Figur 19a, b: a) Torvskråningen til høyre for veien er et eksempel på en «Peat hag». Bilde viser også tegn til at vegen har synket sammenlignet med hvor høyt myrmassene ligger i terrenget. B) Drenert grøft med bratte skråninger, beskrevet som «peat hag». Dette må dekkes til med vegetasjon for å unngå videre erosjon og tap av karbon.
